ケーススタディ

パッケージング不良： 発見、調査、解決

パッケージングエンジニアリング部門副社長
Packaging Compliance Labs

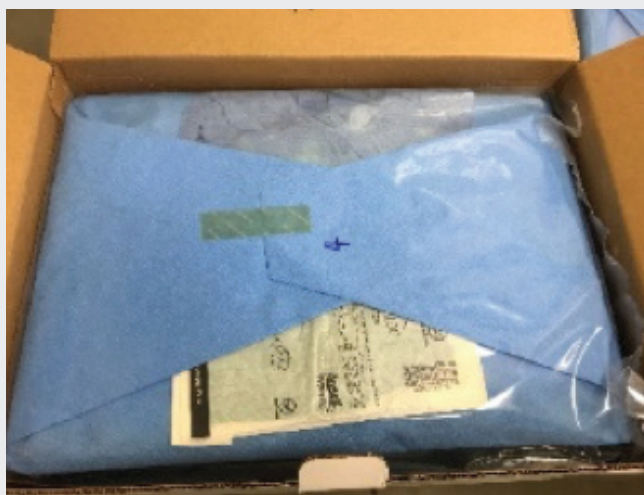
試験のために研究室に到着した商品は、CSRラップに梱包された手術キットでした。5つの無菌バリアシステムが箱に直接入れられた状態で、無菌バリアとして機能するヘッダーバッグが使用されていました。カートンや仕切り、その他の緩衝材は使われていませんでした。箱の重量は約6.8Kgある、比較的大型の製品パッケージングシステムです。

箱内部の無菌バリアの様子

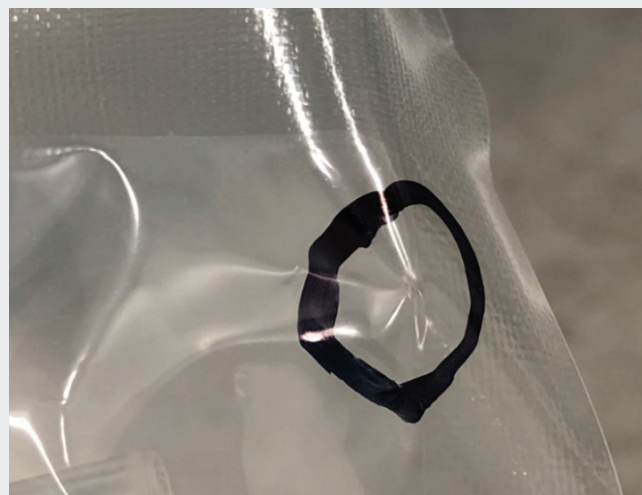
最初の完全性試験では、約50%という高い不良率を示しました。これは、ヘッダーバッグの隅に針穴として現れました。必要な承認を得て、プロジェクトの要件を満たすには、時間が大切でした。

近景：バッグ隅の針穴の例

- ✓ 針穴は、相互に一致していました。損傷モードが複数ではなく、1つであることは明らかでした。
- ✓ 外側から、または内側から刺した跡は見られませんでした。
- ✓ 箱に詰めたときに、バッグの隅で生地が溜まっていた。つまり、箱に詰めたときに行き場を失った生地がしわになったり、折目がついたりしたのです。

私たちは、ヘッダーバッグを削減して、ポーチを設計し直しました。新しいデザインでは、二重素材を使用し、Tyvekおよびフィルムを厚くすることで、問題のある部分を強化しました。48/92ゲージポリエステルと48/96ゲージの試験結果において、厚みのある48/92ゲージの方が針穴が多くできました。また、最終的に選択したナイロンポーチの試験も実施しました。通常、ナイロンは、ポリエステルよりも曲げ耐性に優れます。新しいパッケージングシステムにより、顧客は、手術キットの無菌性をエンドユーザーに保証しながら、パッケージング故障が生じることなく再び軌道に乗ることができました。
